Serviceopdatering af Oklima / Arcotherm varmekanoner

November 2020

Nye kontrolbokse og fotosensorer

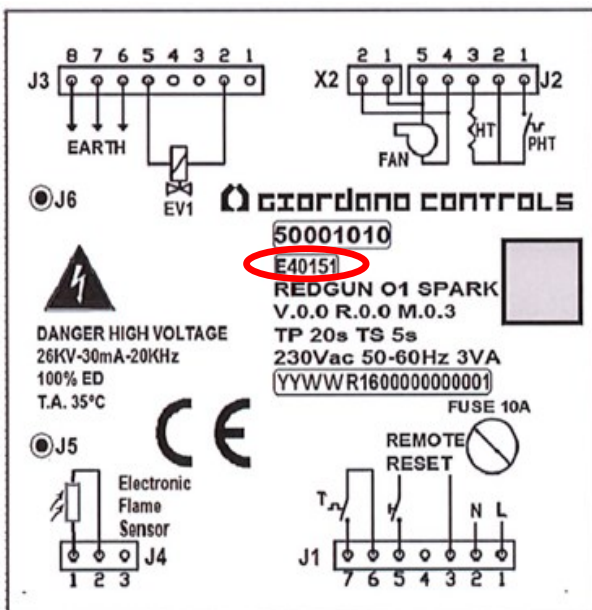
BE40151

Nye kontrolkasser identificeres på det påtrykte varenummer E40151 eller E40152 (se rød markering nedenfor). Der er **ikke** varenummer på de gamle kontrolkasser.

Figure 1. Label of REDGUN O1 SPARK

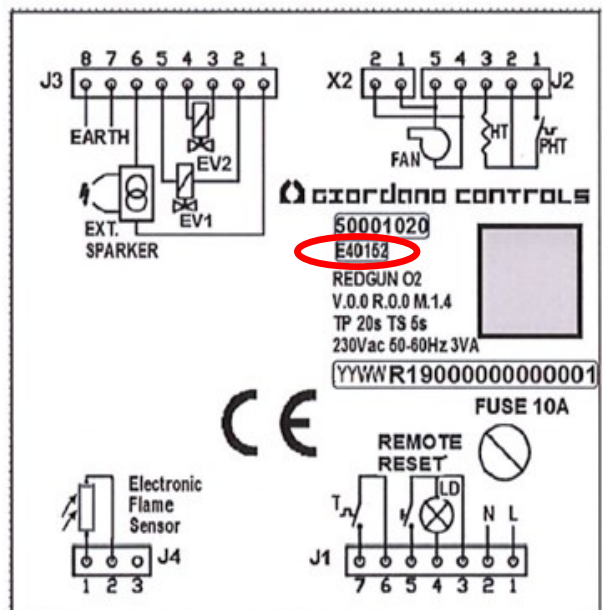
BE40152

Figure 1. Label of REDGUN O2
